## Relatório Nº 1/2026/SEMTRAN-DET

### RELATÓRIO TÉCNICO DE AVALIAÇÃO DE AMOSTRA

**Processo:** Pregão Eletrônico nº 90098/2025 – SMCL / SEMTRAN

Sistema de Registro de Preços para eventual contratação de empresa especializada no fornecimento e instalação de placas de sinalização verticais iluminadas com pictograma de faixa de pedestre, dotadas de sistema de iluminação em LED com acionamento automático por fotocélula e alimentação via rede elétrica, acompanhadas de colunas metálicas cônicas com braço projetado e acessórios de fixação.

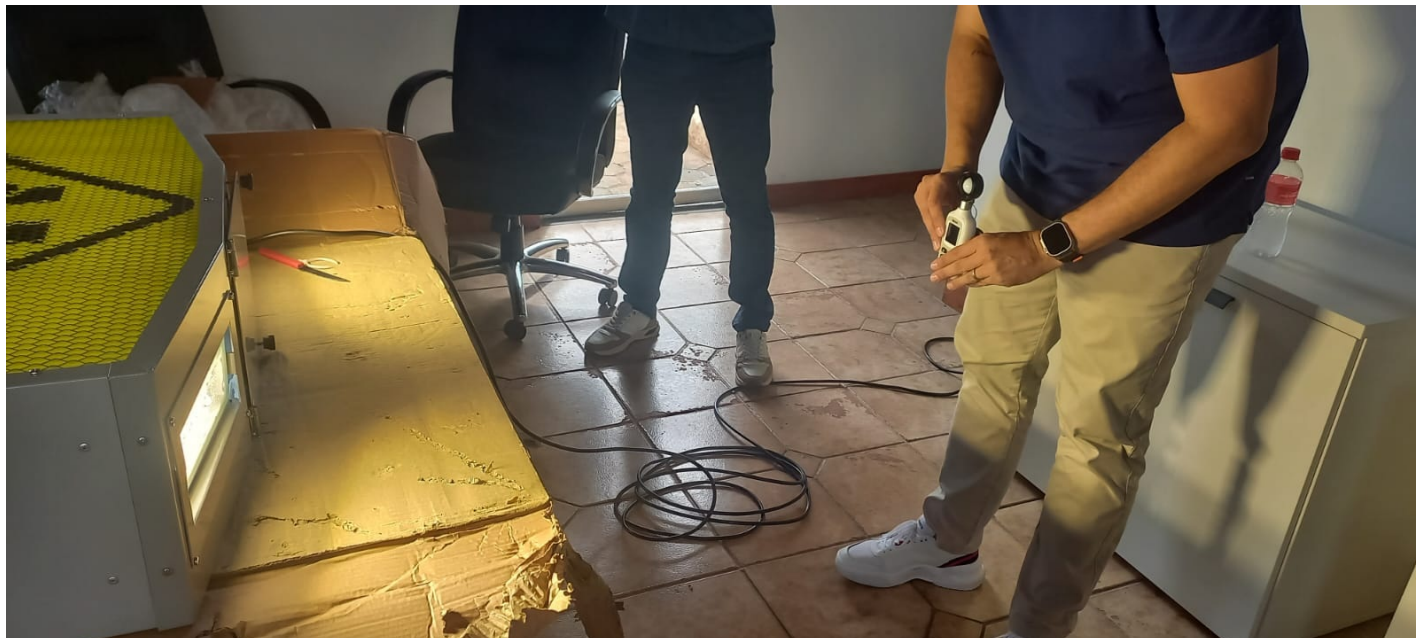
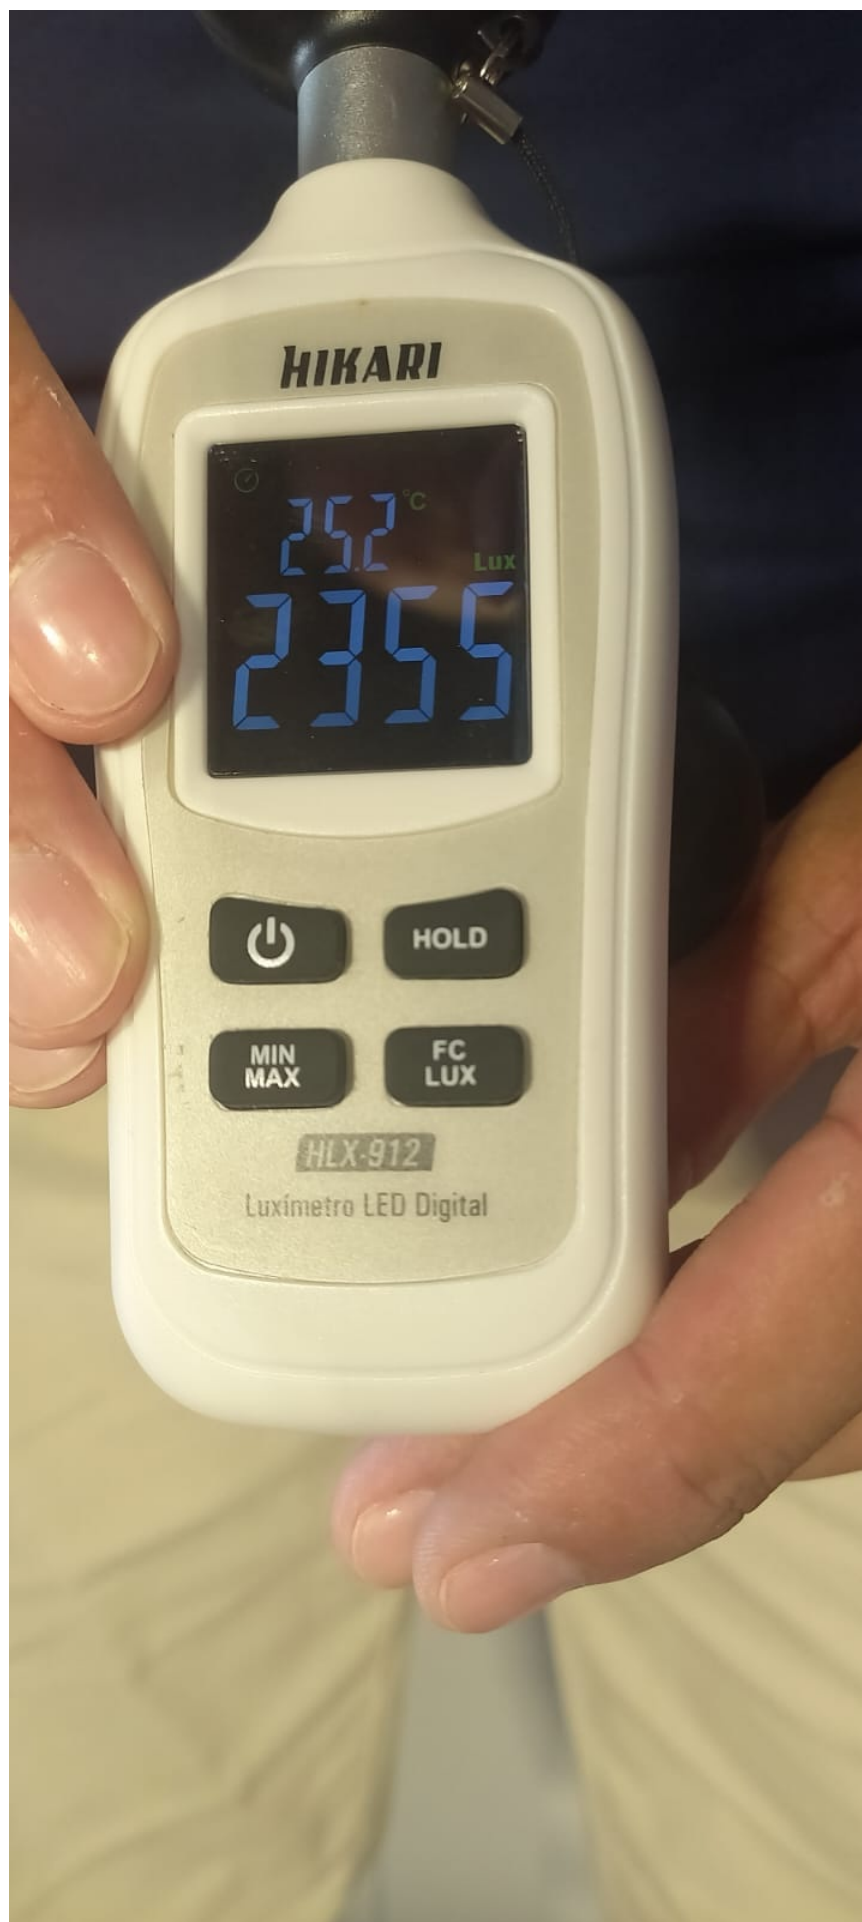
| Condição de Teste | Lux mínimo (Edital) | Lux Aferido | Instrumento | Observações |
|---|---|---|---|---|
| <b>Situação 1</b> | ≥ 40 lux | 2355 | Luxímetro | A 1 metro, sob a placa (obs.: há luz natural dentro da sala) |

Medida externa 1 metro sob a placa

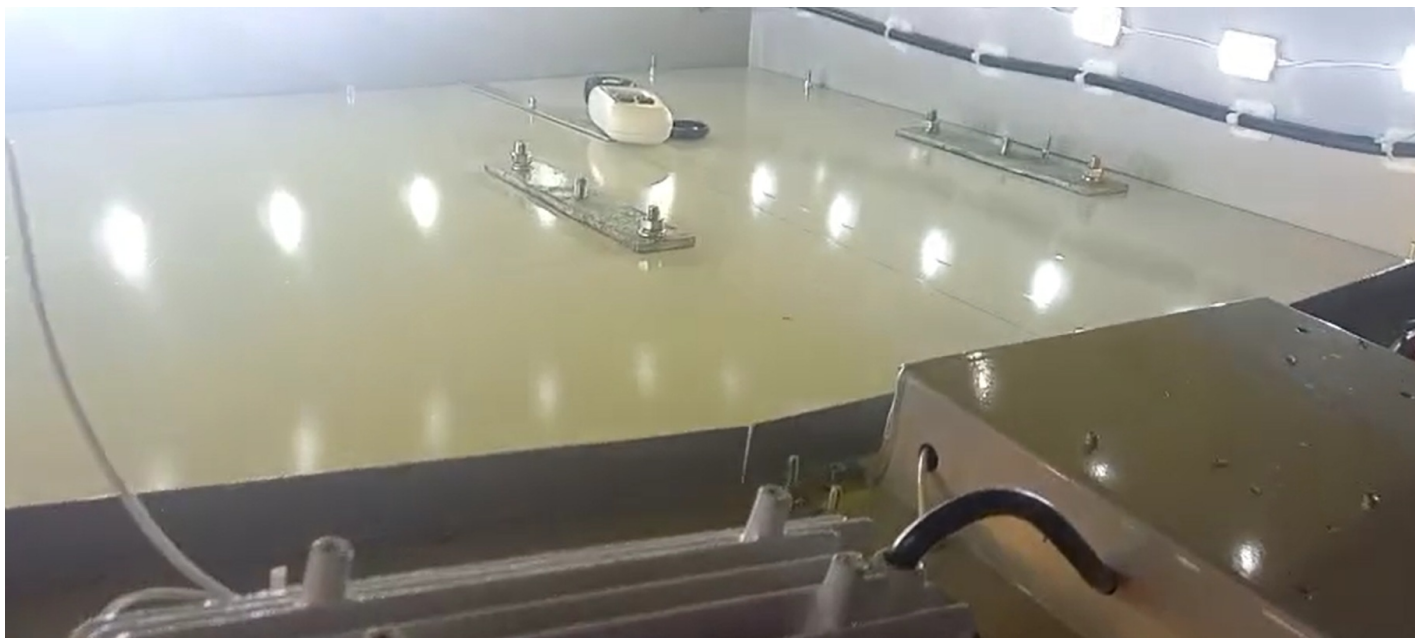
| Condição de Teste | Lux mínimo (Edital) | Lux Aferido | Instrumento | Observações |
|---|---|---|---|---|
| <b>Situação 2</b> | ≥ 40 lux | 2652 | Luxímetro | Interior do gabinete (obs.: sem influência de iluminação externa) |

Testes iluminação interna

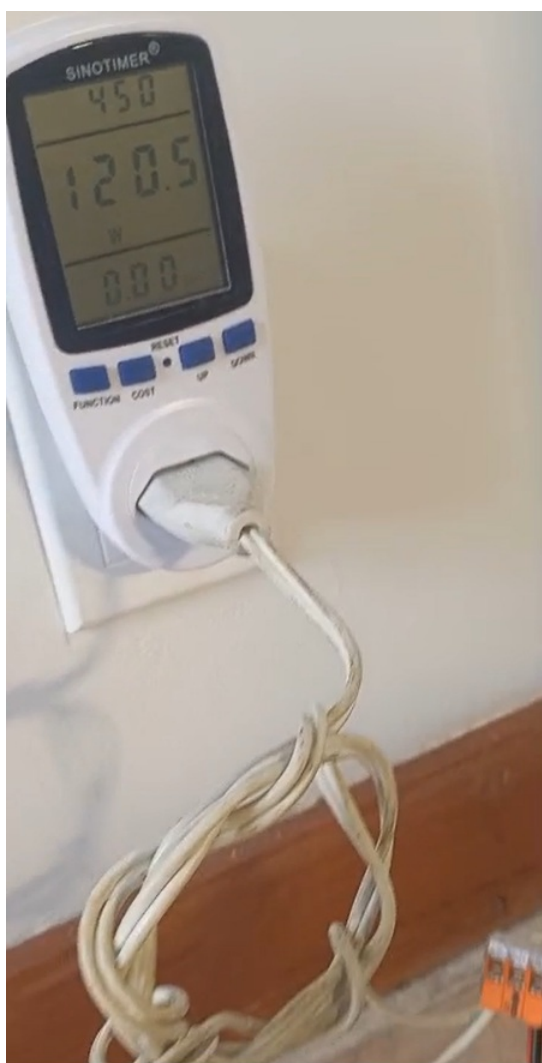
| Parâmetro | Limite Máximo (Edital) | Valor Aferido | Instrumento | Resultado | Observações |
|---|---|---|---|---|---|
| <b>Consumo elétrico</b> | ≤ 200 W | 120,50 | Wattímetro | aprovado | |

Teste de consumo do equipamento acionado
